| Client: | MAIRIE DE VAUX-LAVALETTE Mr Elie Lefebvre |

## DIAGNOSTIC MURPROTEC

Date des relevés: 25/08/2026

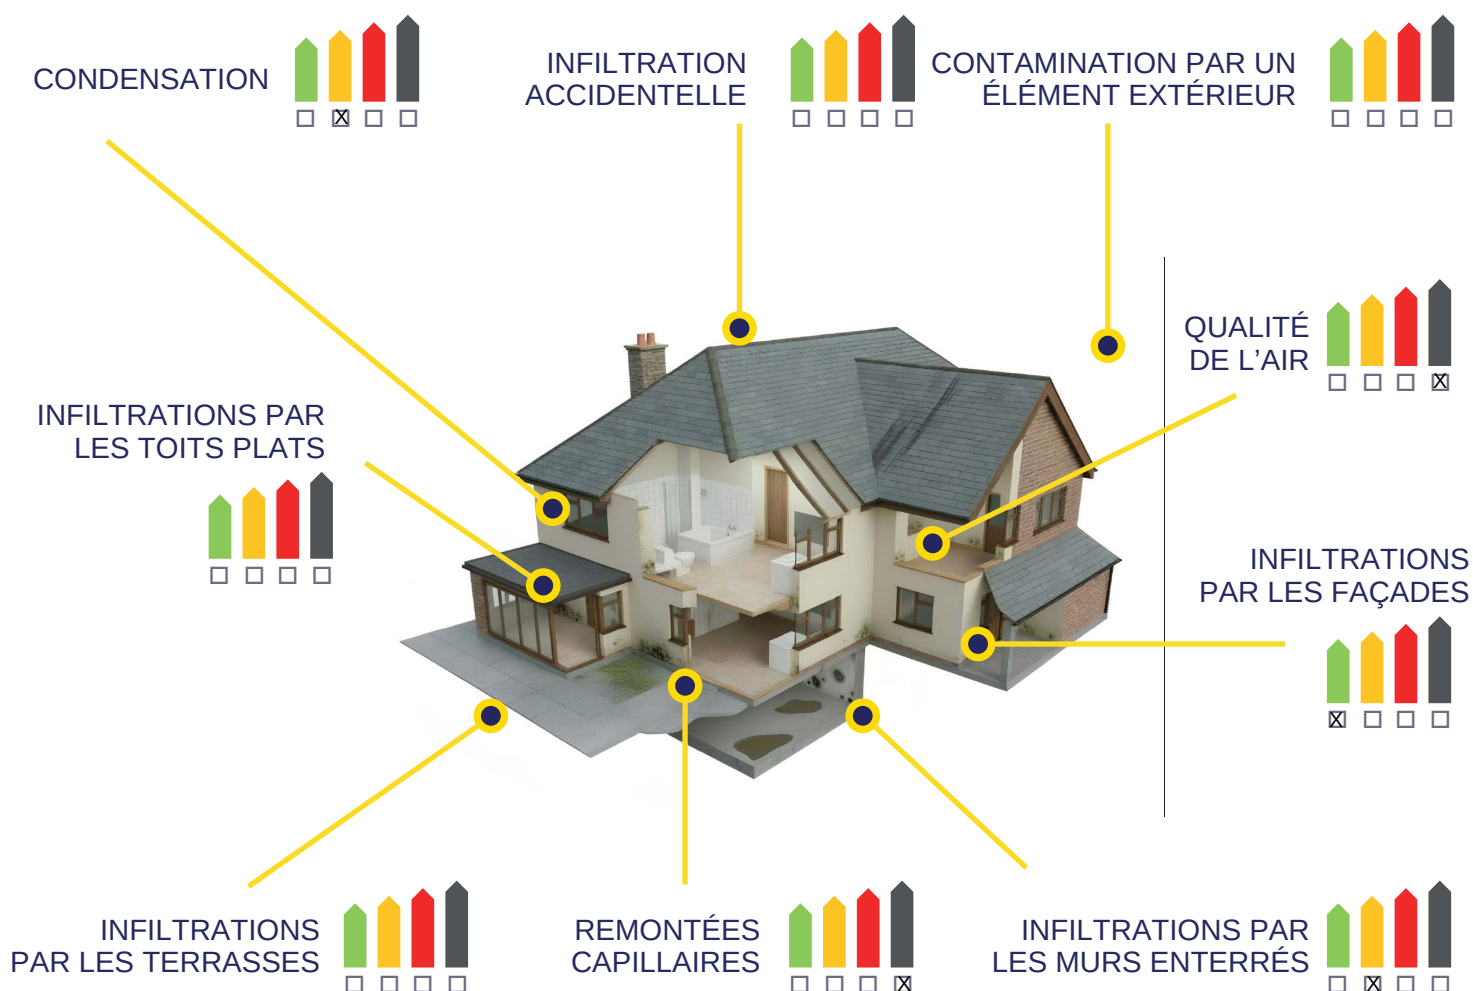
### RADIOLOGIE DES PATHOLOGIES LIÉES À L'HUMIDITÉ ET À LA POLLUTION DE L'AIR INTÉRIEUR

| Condensation | A surveiller |
| Qualité de l'air | Intervention urgente |
| Infiltrations par les murs enterrés | A surveiller |
| Remontées capillaires | Intervention urgente |
